令和4年冬、万世大路「二ツ小屋隧道巨大氷柱」実見記

万世大路研究会（大滝会）

鹿摩貞男

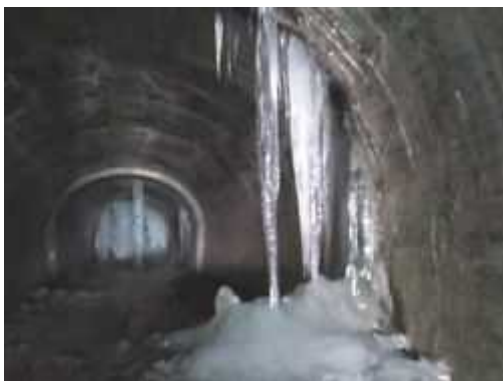
福島側坑口付近氷柱群、2 番目(右・北側)。
奥に前衛の門番氷柱、巨大氷柱群が見える
(第 2 号内巻)。福島側から望む。筆者撮影 (以下同)

その第1号内巻補修区間の米沢側端部（打継目^{うちつぎめ}）の右側（北側）にも氷柱があり路面にも氷の塊ができています。2番目の氷柱群である。今回は比較的大きな氷柱となっているようだ。当該箇所は、夏場でも漏水が特に目立つところではないが、近年巻立コンクリートの劣化が進み一部崩壊し始めていて心配な場所の一つである。

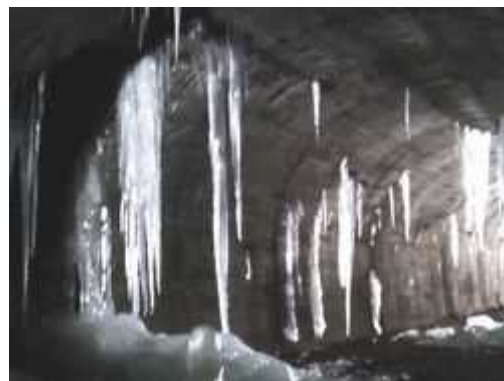
福島側坑口付近氷柱群、2 番目(右・北側)。
米沢側から望む。

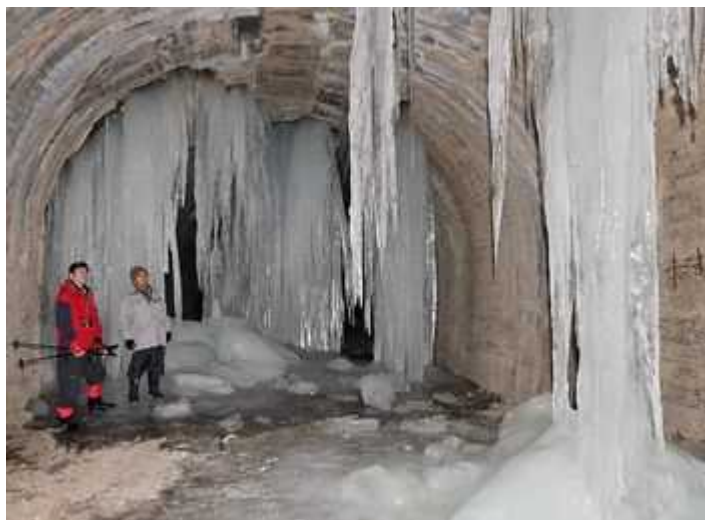
巨大氷柱群(第2号内巻区間福島側)を米沢側から望む。4箇所巨大氷柱が確認できる。
1番目の中央氷柱は、吹き出し口が2箇所のように見えるが合体して1本の氷柱となっている。
2番目の右(南側氷柱)はしっかりと路面まで着地している。
3番目の左(北側氷柱)は壁柱氷柱に続き中央側に大きなつららが続いている。
右手前氷柱、当該氷柱群4番目の「奥の氷柱」と称しているものである。

この巨大氷柱群の箇所については通常漏水があるといっても^{しみしゅつ}滲出している程度で、特に湧水の顕著なところではないように思える場所である。目の前の巨大氷柱群を見ていると、どうしてこんなに大量の湧水があるのか不思議に思われるほどである。いずれにしても、当該箇所は内巻補修がなされた区間であり、元々漏水の激しかったところとも考えられる。内巻補修は、昭和 27 年度と 28 年度の 2 ヶ年にわたって実施されているが、当該箇所は最初の 27 年度に施工されていると思われる。さらに当初 (S8.5~S9.12) 施工された巻立コンクリート(トンネルの天井や壁のこと)の経年劣化が進んでいるところであることも確かであろう。当該箇所は、例年巨大氷柱が見られるところである。

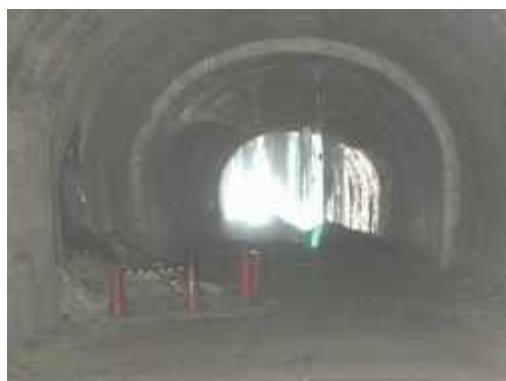
まず第3号内巻と第4号内巻の間の右側である（米沢側坑口から約200m地点）。この付近は、最近コンクリート側壁の崩壊が進んでいる。夏場は、漏水があるといっても滲出している程度の場所で、また紹介するほどのところでもないが覆工（巻立）コンクリート崩落の危険箇所として認識する必要のあるところと思われる（写真7-1A）。

写真7-1A
第3号・第4号内巻間の右側（福島側から見て）側壁崩壊が進行する。第3号内巻区間の米沢側の端部が見える。米沢側から望む。darkさん提供（以下同）

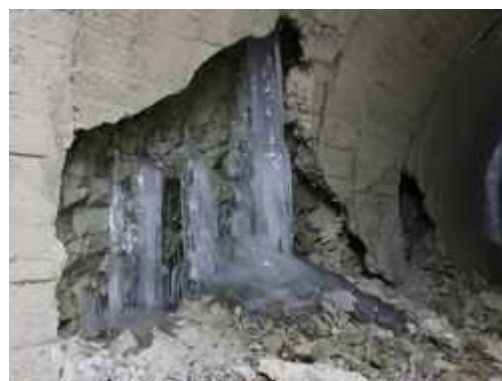
写真7-1B
覆工（巻立）コンクリート側壁部崩落箇所。第3・4号内巻区間の間。写真右側奥に第3号内巻の米沢側端部が僅かに見える（昭和28年〔1953年〕補修箇所）。崩壊箇所は、昭和9年〔1934年〕施工箇所。米沢側から望む。

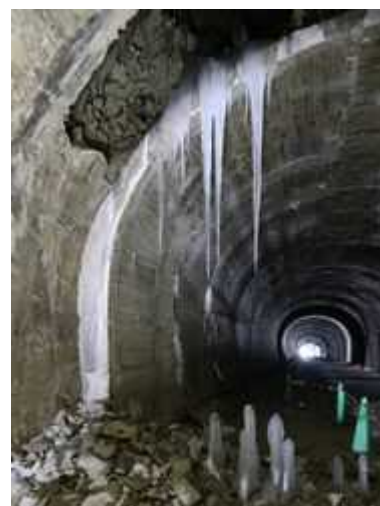
次に、第4号内巻区間の米沢側端部で（米沢側坑口から約150m地点）、覆工（巻立）コンクリートが大きく崩落している。年々崩壊が進み現在は頂部にまで及んでいて大崩落が発生しトンネルが閉塞されるのではないかと懸念される。崩落土石は柱状の破片になっていて玄武岩ではないかと考えられる。堆積していた崩落土石はボランティアの手で除去されバリケードが設置されている。当該箇所についても、通常ほとんど湧水は見られないところであるが小さな「つらら」があり、その路面には小さいながら氷筍が見られるようになっている（写真7-2）。

写真7-2 覆工崩壊箇所のつららと氷筍。
第4号内巻区間、米沢側端部。
米沢側から望む。

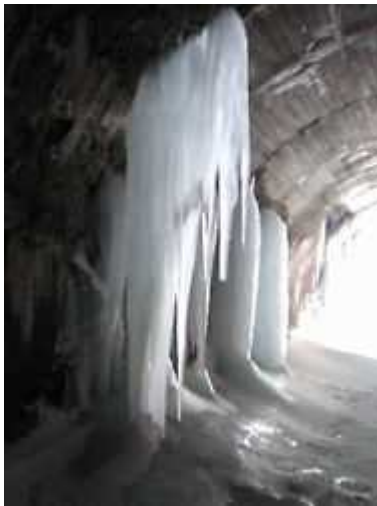
さて、いよいよ巨大氷柱の最後の場所となるけれども、米沢側坑口の「明り巻^{あかりまき}(注 1)」区間(約 30 m)の中間付近左側(南側)に覆工(巻立)コンクリートが部分的に崩落して坑外の景色が覗けるようになっている場所があり(開口部は今年 2 箇所になっている)、その開口部(穴)の回りに数本の巨大氷柱が見られる。そこからさらに奥の方(福島側)へ 10 数メートルほど氷柱が連なっていることがある。その区間は、覆工コンクリート(側壁部)が剥落(はくらく^{はくらく})している部分である。連続した巨大氷柱(或いは氷壁)はなかなか壮観である。しかし今年はそれぞれの氷柱は大きいけれども若干中抜きになっているようだ。

米沢側坑口付近の左(南)側巨大氷柱群。
手前、コンクリートが剥落している劣化側壁部の氷柱群(写真 8 —1 B)参照。
奥は覆工開口部(崩落箇所)の氷柱(写真 8 —1 C)参照。
筆者撮影(以下同)

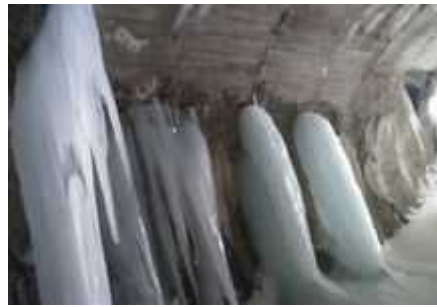
コンクリートが剥落している劣化側壁部の
連なっている巨大氷柱群。
右端は開口部氷柱群。

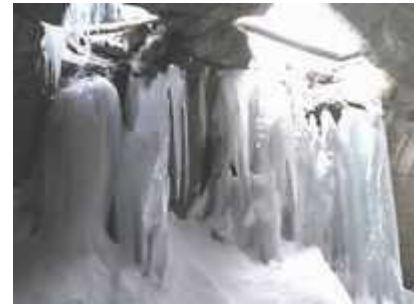
米沢側坑口付近氷柱群。
覆工コンクリート崩落箇所開口部
(米沢側坑口から 20m 付近)の氷柱。
開口部が 2 箇所見える。

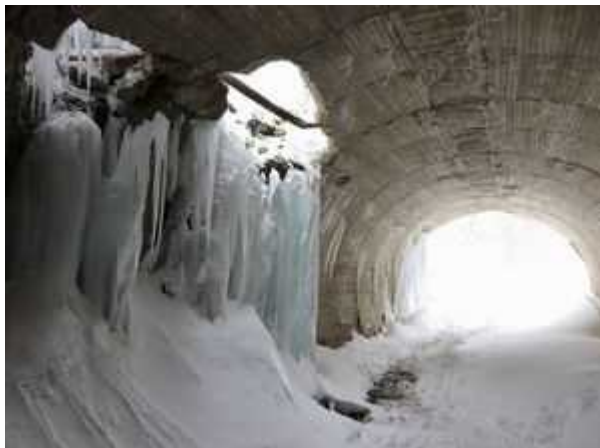
ところで、米沢側坑口の上は谷間状の地形になっていて、仮称白竜沢(注 2)があることからその流水の流末となっていた当該覆工開口部に流れ込んでいた。現在は、流末に元々あった付替水路が復活(土石に埋まっていたがボランティアにより除去)して、開口部への白竜沢からの流入はなくなっているが、地形の関係で崩落箇所へまわりから集水されて流入し氷柱ができるようである。

米沢側坑口付近左(南)側氷柱群。
覆工コンクリート崩落箇所開口部(米沢側坑口から 20m 付近)
の氷柱群。
開口部が 2 箇所見える。
手前の開口部は、昨年は見られなかったと思われる。
dark さん提供(以下同)

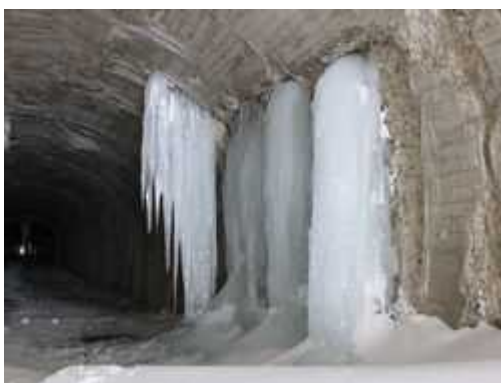
米沢側坑口付近氷柱群(左側最奥)。米沢側から望む。
コンクリートが剥落している劣化側壁部。

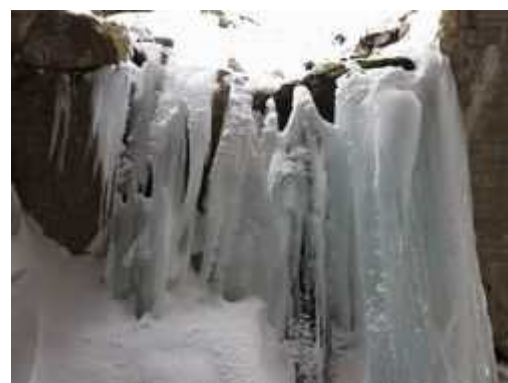
米沢側坑口付近氷柱群、覆工崩落箇所(開口部)。
